**Nouvelles sur la réparation  
des carrosseries**

MODEL/YEAR MODÈLE/ANNÉE	DATE OF ISSUE DATE DE PUBLICATION	LETTER NUMBER NUMÉRO DE LA LETTRE
<b>NSX 2017</b>	<b>5 JUIN 2017</b>	<b>J-1-17</b>

## **NSX 2017 : INFORMATION DE RÉPARATION DE CARROSSERIE**

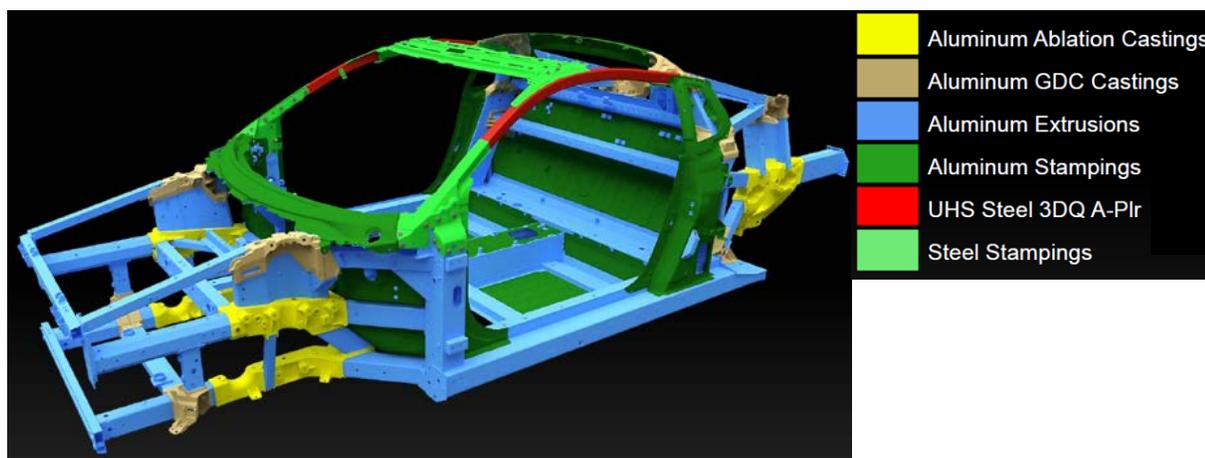
## Cadre de châssis à matériaux multiples de la NSX

7 Parts Joining Technologies

SPR	Main Structure	MIG, Spot, & Laser Welds
	Multi-Material Joints	SPR, Bolts

FDS	Single Side Access	FDS (Flow Drill Screw)
	Datum	Pop Rivet

1. La structure principale de la NSX est composée d'un cadre de châssis en treillis qui est constitué principalement de profilés d'aluminium soudés par MIG, reliés aux pièces moulées qui servent de points nodaux de liaison entre les profilés.
2. Les composants structuraux additionnels et la tôle sont fixés à l'aide de vis-forets de perçage par friction, de rivets auto-perceurs, de boulons et de rivets aveugles traditionnels.

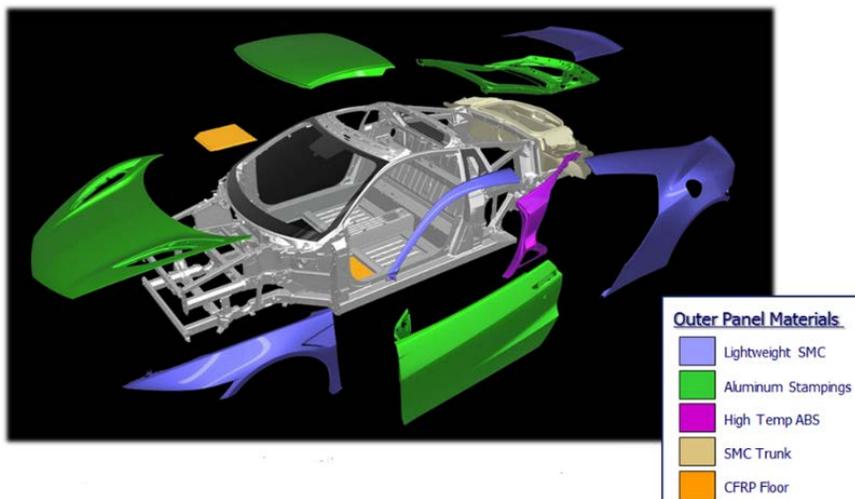
Les panneaux non structuraux ou extérieurs de la NSX sont composés d'un mélange de plastique ABS haute température, d'estampages d'aluminium, de composites à mouler en feuille et de polymères renforcés de fibres de carbone. Ces panneaux sont fixés principalement au moyen de boulons ou d'adhésif à l'uréthane.

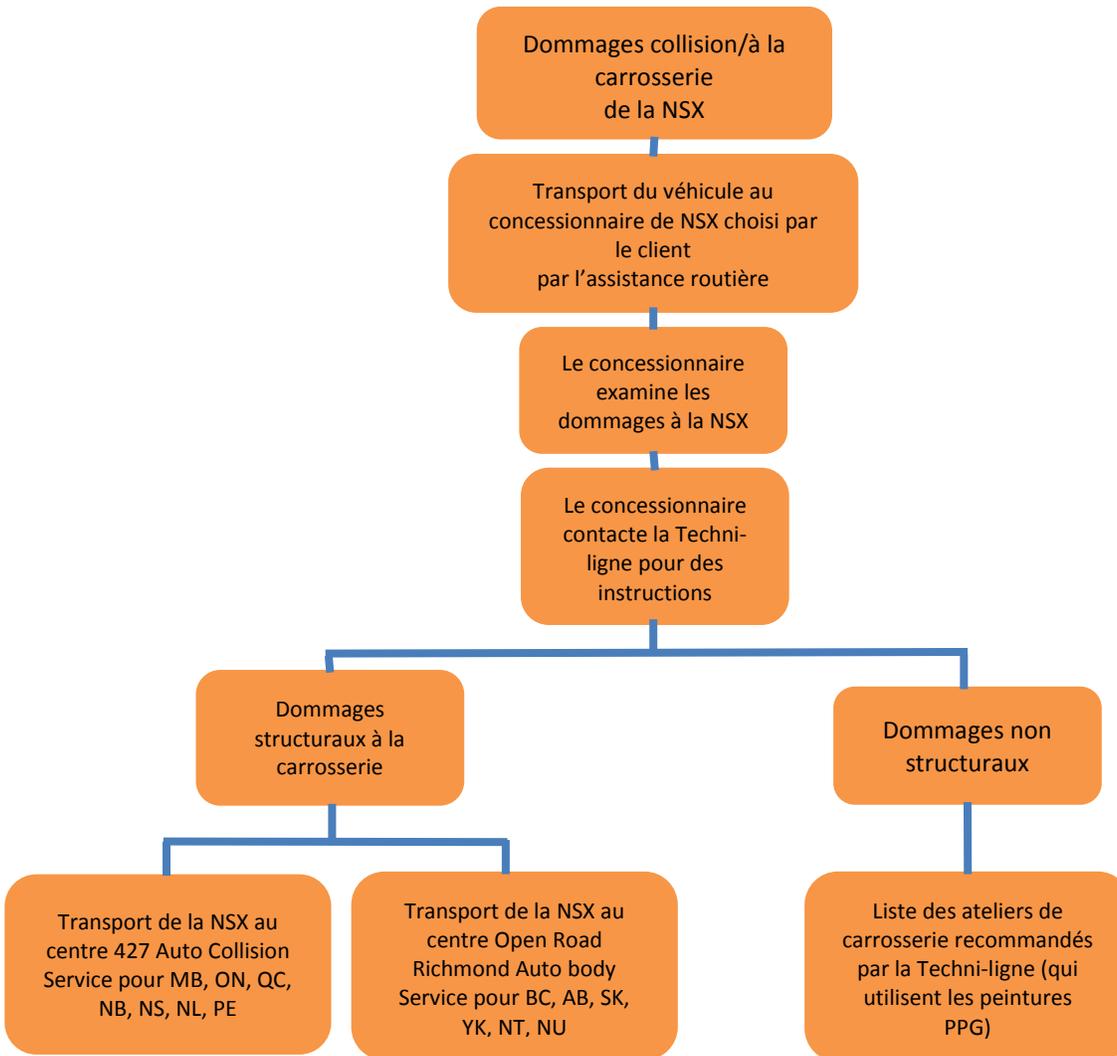
## SCHÉMA DU PROCESSUS DE RÉPARATION DE CARROSSERIE DE LA NSX

Le diagramme ci-dessous indique le processus de réparation des dommages suite à une collision à la carrosserie d'une NSX de nouvelle génération.
