MODEL/YEAR MODÈLE/ANNÉE	DATE OF ISSUE DATE DE PUBLICATION	LETTER NUMBER NUMÉRO DE LA LETTRE
RDX 2019	22 JANV. 2019	J-1-19

RDX 2019 : INFORMATION POUR RÉPARATION DE CARROSSERIE

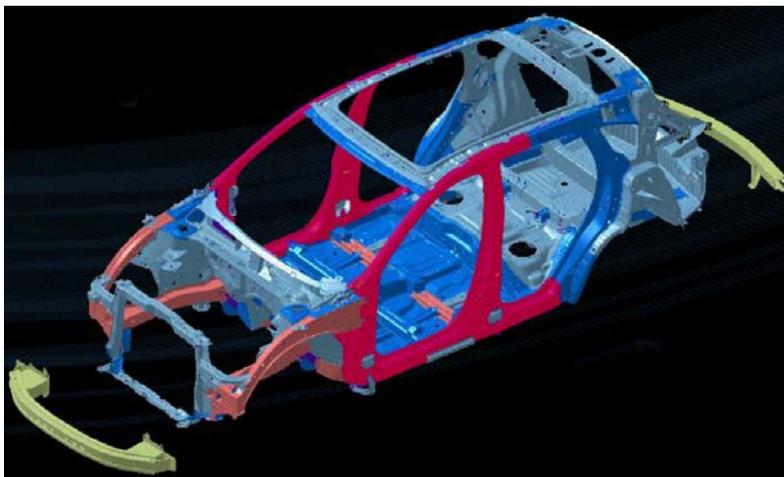
APERÇU DES CARACTÉRISTIQUES DE LA CARROSSERIE

La carrosserie du modèle 2019 présente les caractéristiques suivantes :

- Structure de carrosserie à compatibilité avancée^{MC} (ACE^{MC}), pour protéger en cas de collision
- Construction de carrosserie utilisant de l'acier à haute résistance à 56 % et de l'acier à ultra-haute résistance à 26 %
- Panneau de capot (non illustré dans l'image) et poutres de pare-chocs avant et arrière en aluminium pour une réduction de poids et une économie de carburant améliorées
- Segments raidisseurs intérieurs et extérieurs de portières

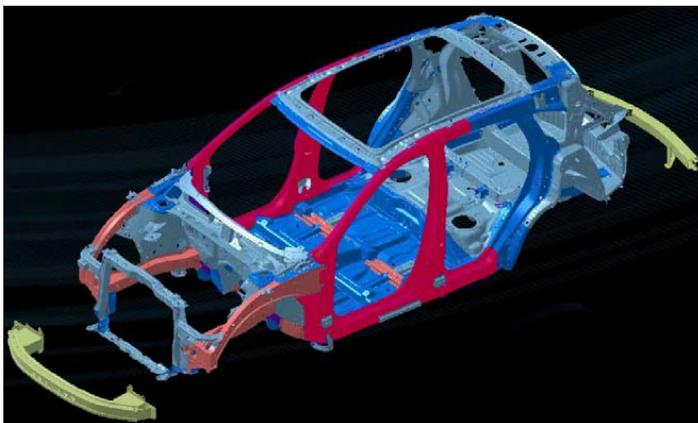
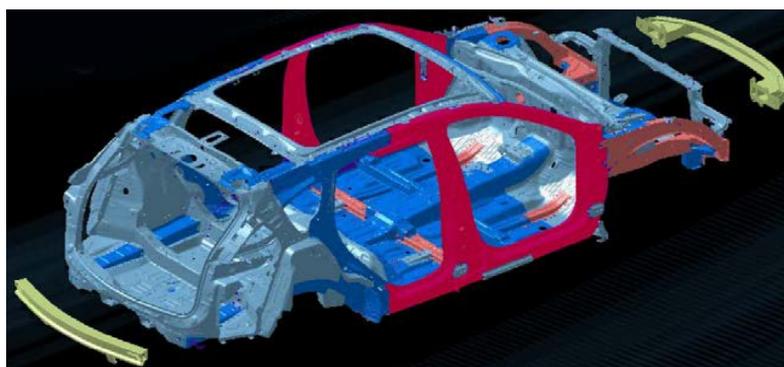
Construction de la carrosserie du modèle 2019

- Les pièces en acier sont codées par couleur en fonction de leur résistance à la traction en mégapascals (MPa).
- On entend par acier à haute résistance tout acier ayant une résistance à la traction de 340 MPa ou plus.
- On entend par acier à ultra-haute résistance (UHSS) tout acier ayant une résistance à la traction de 980 MPa ou plus.
- Les procédures de réparation et de soudage des pièces en acier varient en fonction de la résistance à la traction des pièces concernées.

Ces illustrations sont fournies à titre de référence seulement. Certaines pièces de carrosserie sont faites de multiples couches d'acier ayant différentes résistances à la traction. Consultez toujours la section du manuel de réparation de carrosserie portant sur la construction de la carrosserie afin d'obtenir des renseignements précis sur la résistance à la traction de l'acier.

Légende de la résistance à la traction de l'acier

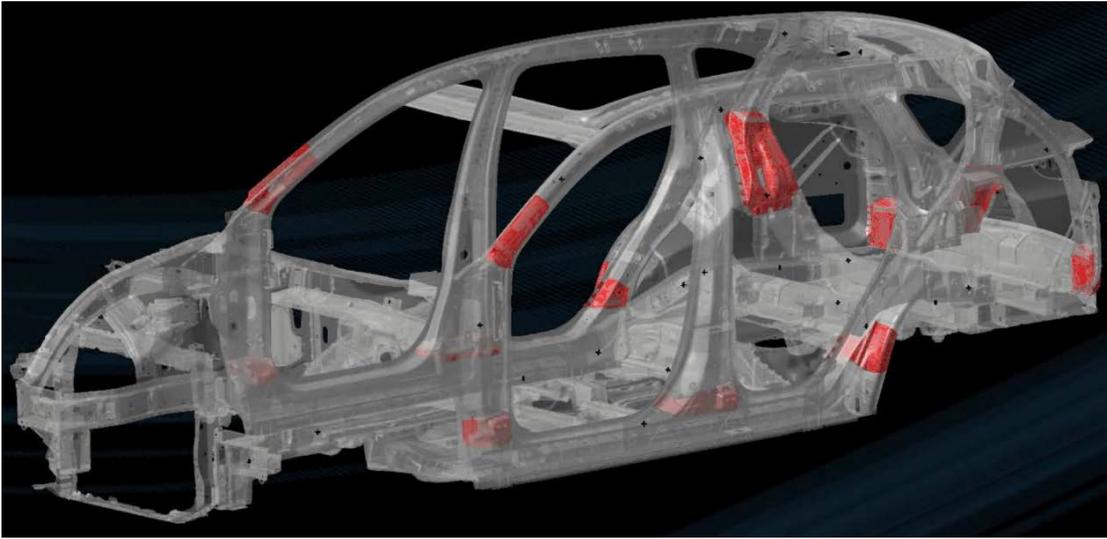
Application de mousse anti-acoustique

Réduit les bruits du vent et de la route

Mousse anti-acoustique

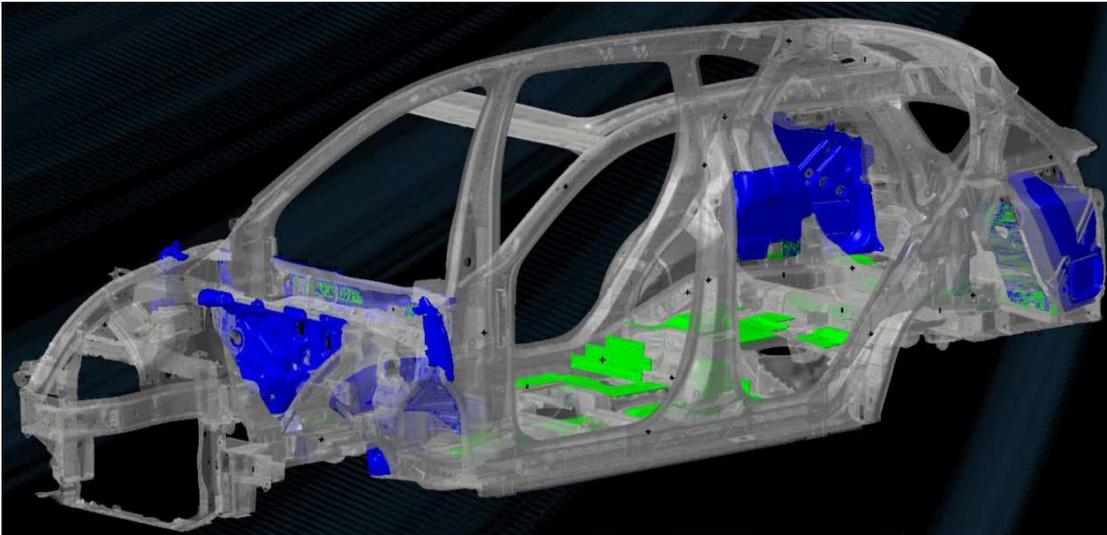
Application de matériau isolant et insonorisant

Réduit les bruits du vent et de la route

Isolation

Matériau insonorisant

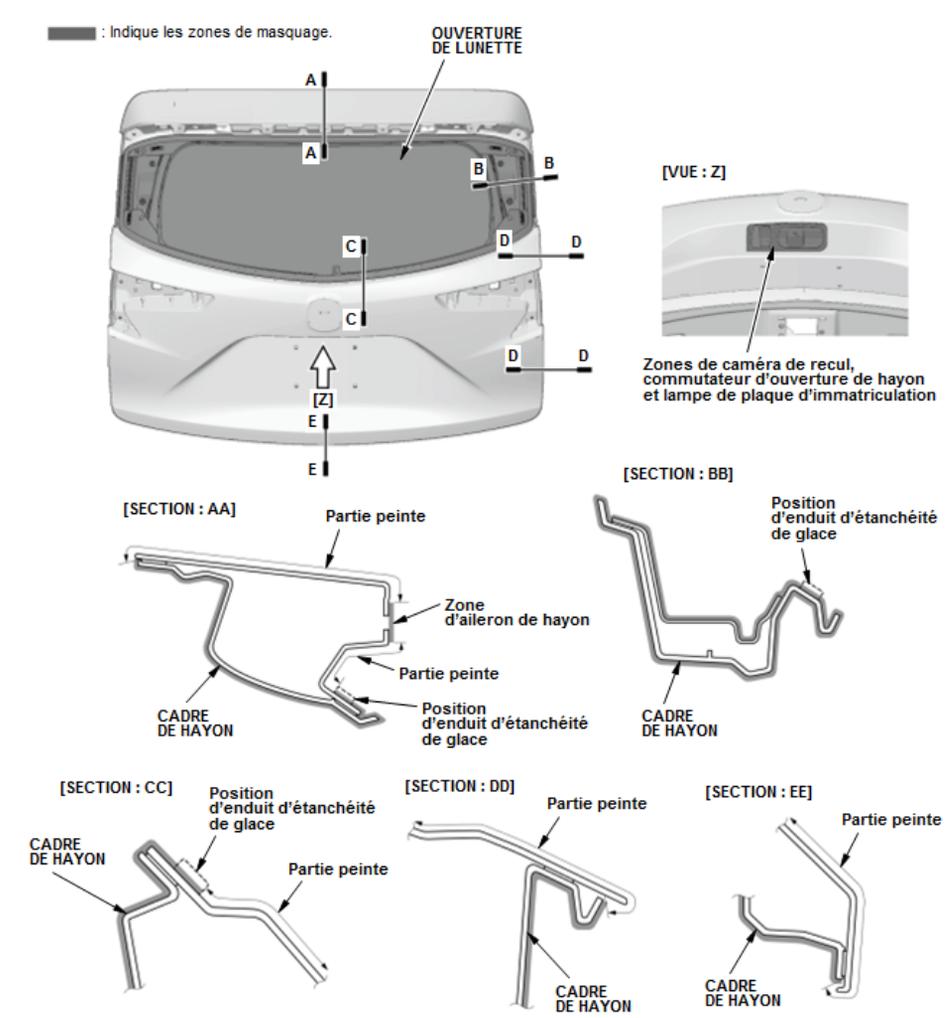
Hayon

Le RDX 2019 est doté d'un hayon en résine, une première pour Acura.

L'installation d'une lunette arrière sur une ouverture de lunette arrière peinte réduira l'adhérence de l'adhésif pour glace lors de températures plus élevées.

De plus, le panneau de garniture intérieure du hayon est moulé avec l'ensemble de hayon. Il faut prendre des précautions supplémentaires pour garder ces composants à l'abri de la peinture et des dommages.

Si vous remplacez un hayon, peignez celui-ci d'une couleur assortie à la carrosserie avant de faire l'installation. Les surfaces du hayon sans une couche de fond appliquée par le fournisseur doivent être masquées pour s'assurer que de la peinture n'y soit pas appliquée. Les surfaces qui doivent être masquées comprennent l'ouverture de lunette arrière, le cadre du hayon, la caméra de recul, le commutateur d'ouverture du hayon, les endroits de la lampe de plaque d'immatriculation, les orifices de l'aileron, les orifices des lampes de couvercle arrière et les orifices de la plaque d'immatriculation.
