## Nouvelles sur la réparation des carrosseries

MODEL/YEAR MODÈLE /ANNÉE	DATE OF ISSUE DATE EN VIGUEUR	BULLETIN NUMBER NUMÉRO DU BULLETIN
<b>ACCORD HYBRIDE 2018</b>	<b>27 AVRIL 2018</b>	<b>J-5-18</b>

## ACCORD HYBRIDE 2018 : Information pour la réparation de la carrosserie du nouveau modèle

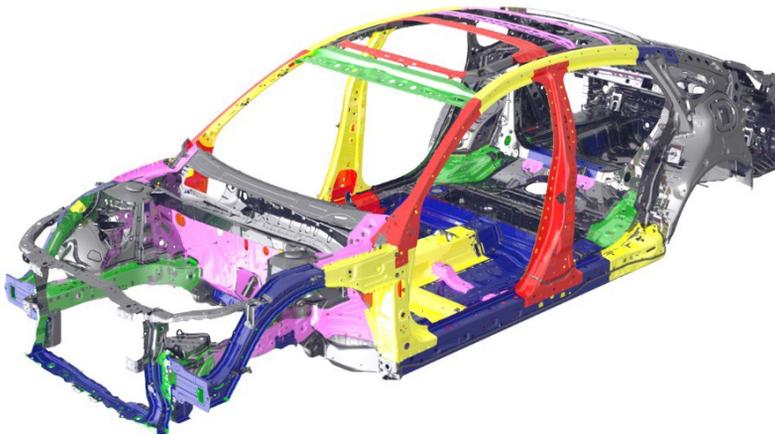
### APERÇU DES CARACTÉRISTIQUES DE LA CARROSSERIE

La carrosserie des modèles 2018 présente les caractéristiques suivantes :

- Structure de carrosserie à compatibilité avancée (Advanced Compatibility Engineering<sup>MC</sup> ou ACE<sup>MC</sup>) de nouvelle génération
- Utilisation importante de l'acier présentant une résistance élevée à la traction (64,4 %), dont 36,5 % pour l'acier de 780, 980 et 1 500 MPa.
- Toit fixé selon une méthode de brasage au laser le long des deux ouvertures.
- Utilisation élargie d'un adhésif résistant aux chocs pendant tout le processus de construction.

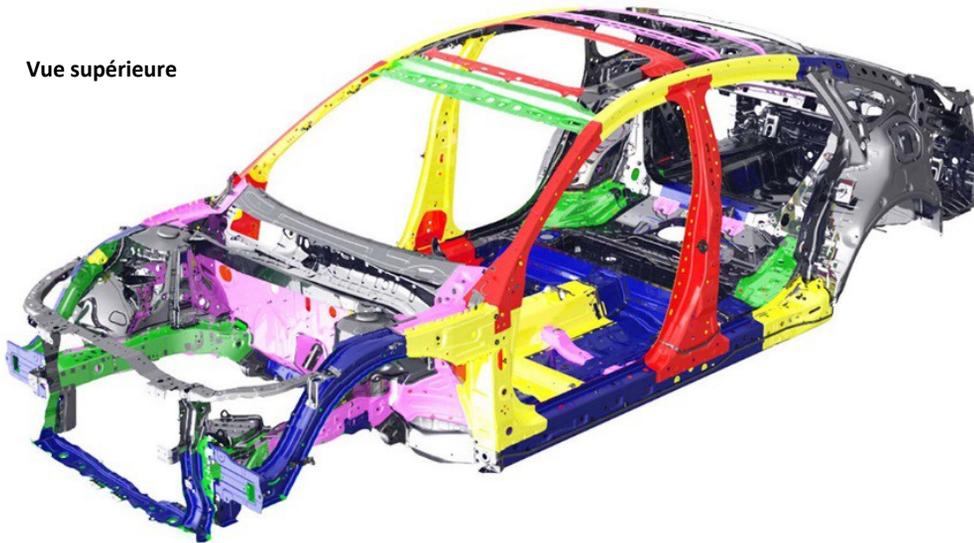
Vue supérieure

- Les pièces en acier sont codées par couleur en fonction de leur résistance à la traction en mégapascals (MPa).
- On entend par acier à haute résistance tout acier ayant une résistance à la traction de 340 MPa ou plus.
- Les procédures de réparation et de soudage des pièces en acier varient en fonction de la résistance à la traction des pièces concernées.

**REMARQUE :** Ces illustrations sont fournies à titre de référence seulement. Certaines pièces de carrosserie, comme les montants avant, sont faites de multiples couches d'acier ayant différents niveaux de résistance à la traction. Consultez toujours la section du manuel de réparation de la carrosserie portant sur la construction de la carrosserie pour obtenir des renseignements précis sur la résistance à la traction de l'acier.

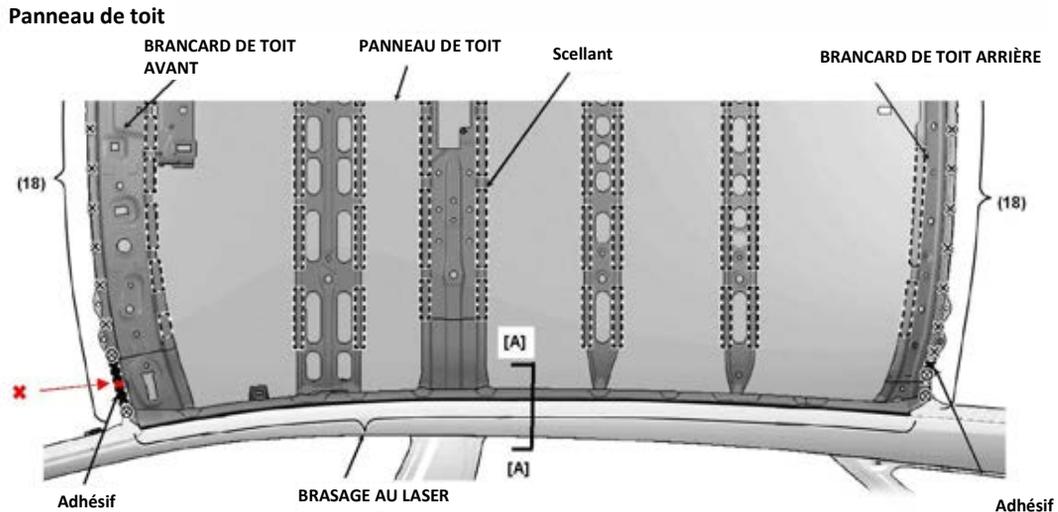
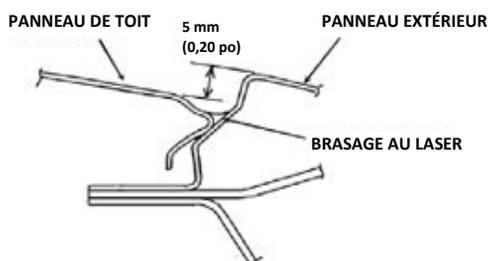
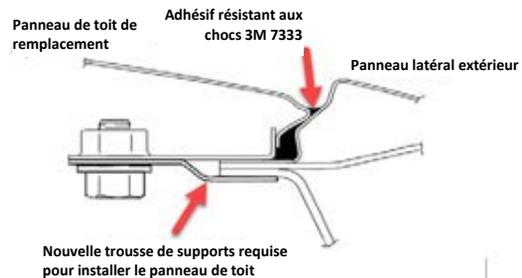
## FIXATION DU PANNEAU DE TOIT

Le toit de l'Accord hybride 2018 est fixé par liaison soudée dans les coins et par brasage au laser le long des ouvertures des deux côtés. Leur remplacement exigera la liaison par adhésif, la liaison par soudage et l'achat de joints de caoutchouc et d'une trousse de supports à souder dans les ouvertures de manière à ce que le nouveau panneau de toit puisse être boulonné aux supports.

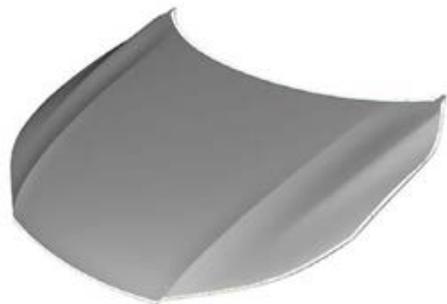
Le capot de l'Accord hybride 2018 est fabriqué en alliage d'aluminium.

- Les dommages mineurs au capot en aluminium peuvent être réparés par les ateliers de carrosserie disposant d'installations de réparation et d'outils spécifiques à l'aluminium.
- Afin de prévenir la corrosion galvanique, certaines fixations destinées aux pièces en aluminium sont considérées comme des pièces à usage unique et doivent être remplacées si elles sont retirées, comme spécifié dans le manuel d'entretien ou le manuel de réparation de la carrosserie électroniques.

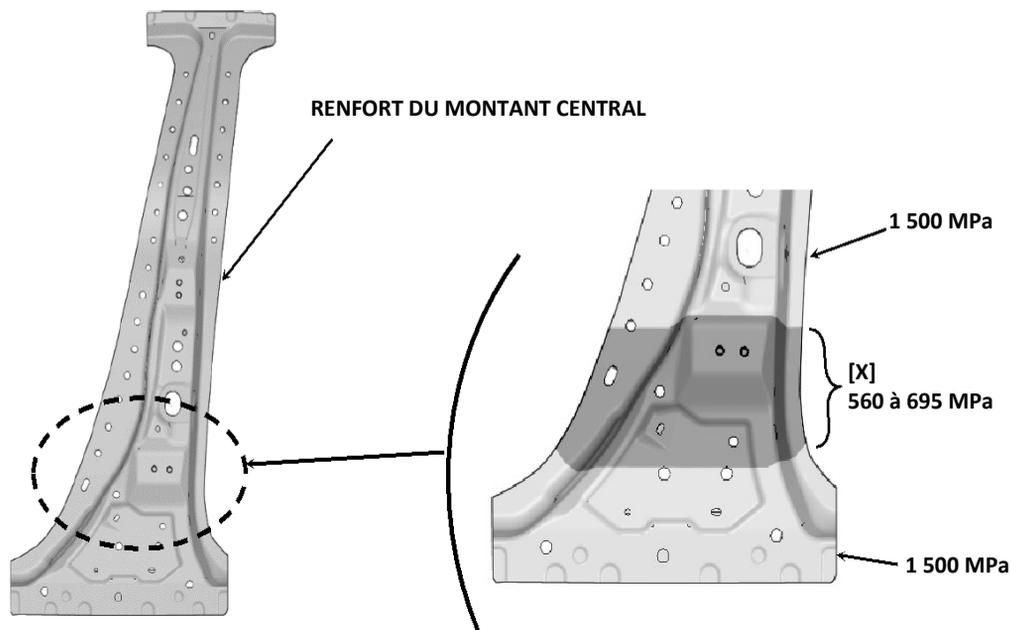
## Renfort de seuil de portière et renfort du montant central

Le renfort du montant central est fabriqué à partir d'acier à ultra haute résistance (UHSS) (1 500 MPa). Par contre, la pièce dans la zone indiquée par un [X] dans l'illustration est fabriquée à partir d'acier à haute résistance (autre que 1 500 MPa). Il est donc possible d'effectuer un sectionnement dans la zone indiquée par un [X]. Ne sectionnez pas ailleurs que dans la zone indiquée par un [X].
